## 緊急保全工事成果報告（令和５年度）

町指定文化財「旧合田家住宅（島屋）」（以下「合田邸」という）は、経年劣化や蟻害による建物の傷みが様々な場所に見られる状態です。このため、企業版ふるさと納税等を原資とした基金をもとにして令和５年１１月２０日から令和６年３月３１日まで旧合田家住宅の保全工事を実施しました。工事内容は以下の５事業になります。

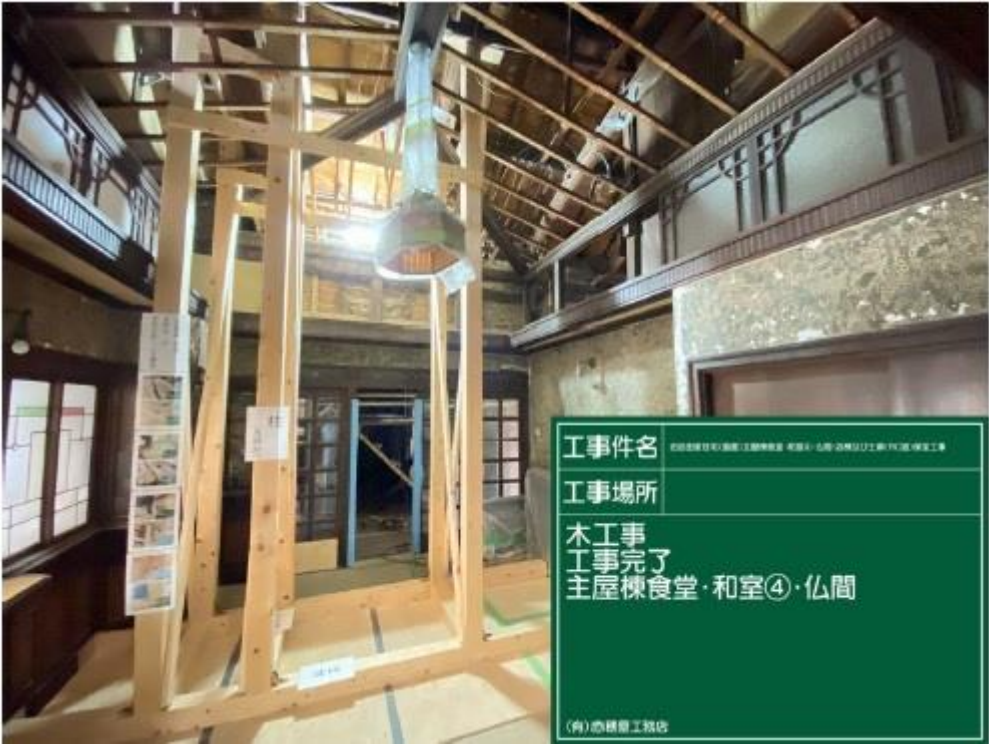
主屋の食堂や和室の天井裏は先行する調査などで、雨水や蟻害による桁梁材の劣化が進み、現状では主屋の屋根を本来の瓦葺から素屋根に変えることで、屋根の荷重を減らしていましたが、さらに建屋が建屋そのものの荷重によって自然崩壊してしまうことを防ぐために、食堂と和室及び仏間の梁に「支え」となる支持材の設置をしました。

(写真1－1) 主屋食堂支持材設置状況

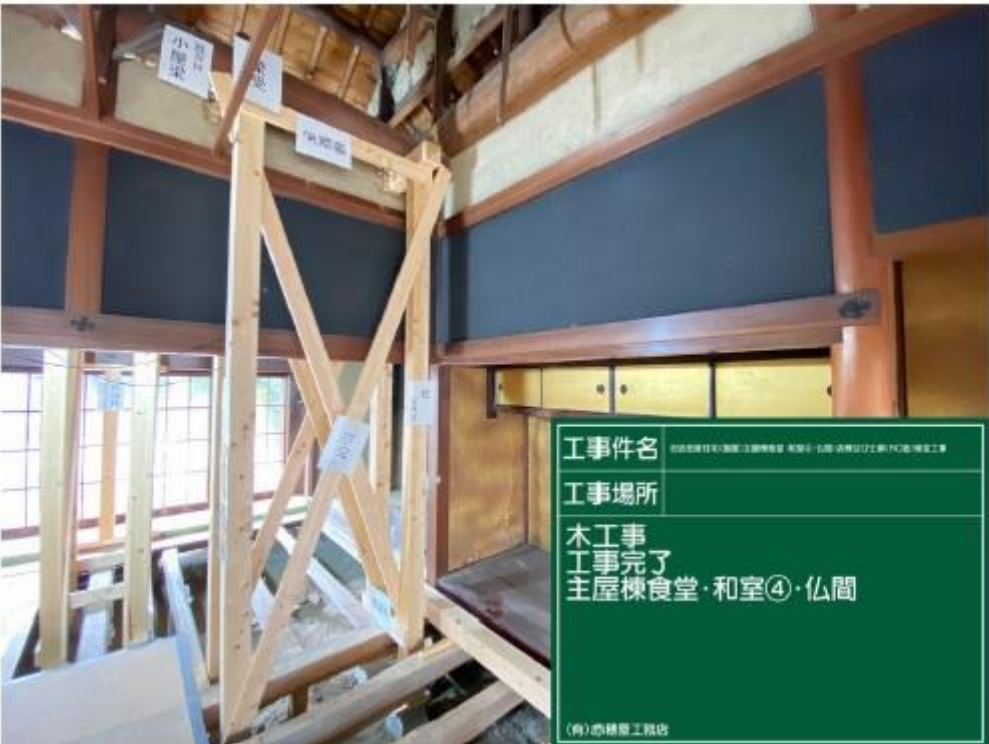
(写真1－2) 主屋和室・仏間支持材設置状況

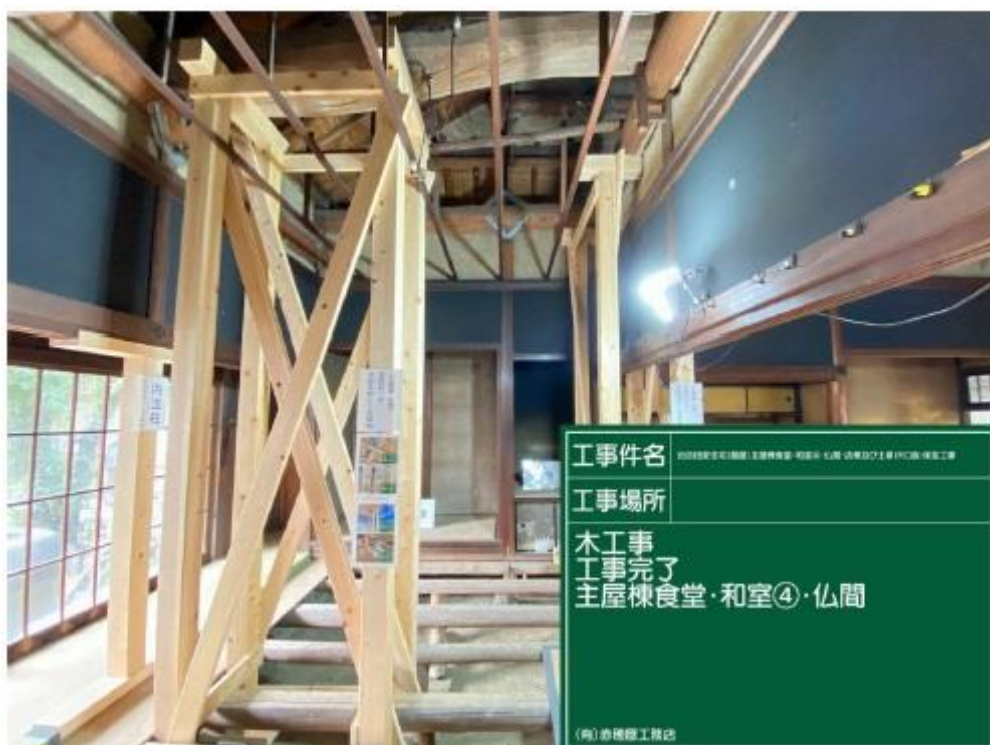
（写真 1 － 3）主屋仏間支持材設置状況①

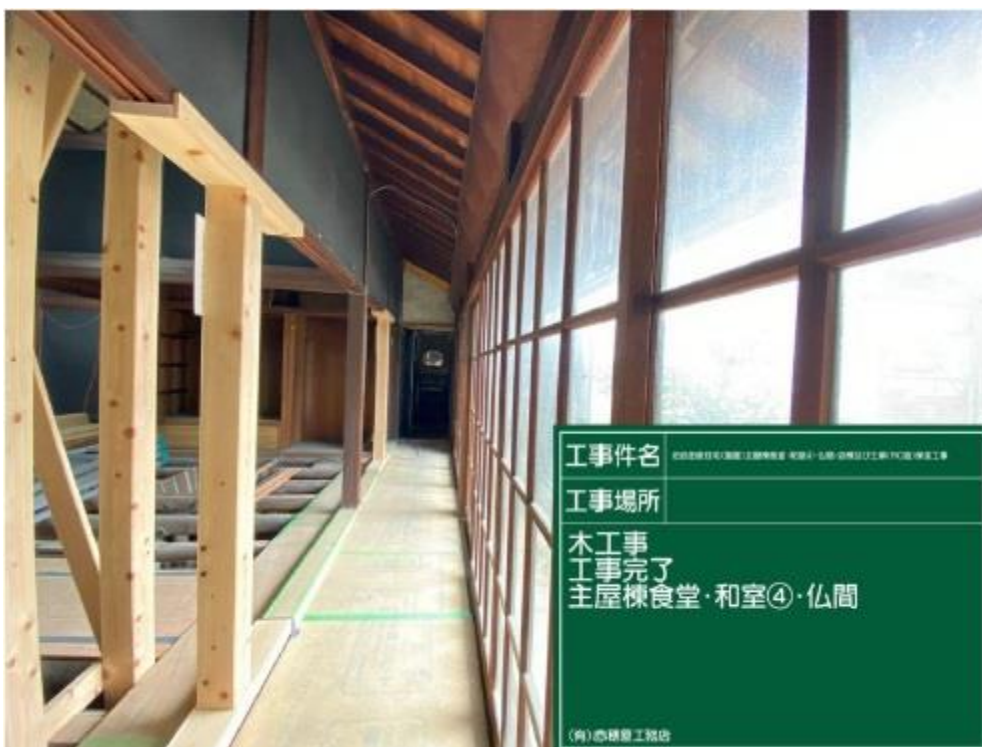
（写真 1 － 4）主屋仏間支持材設置状況②

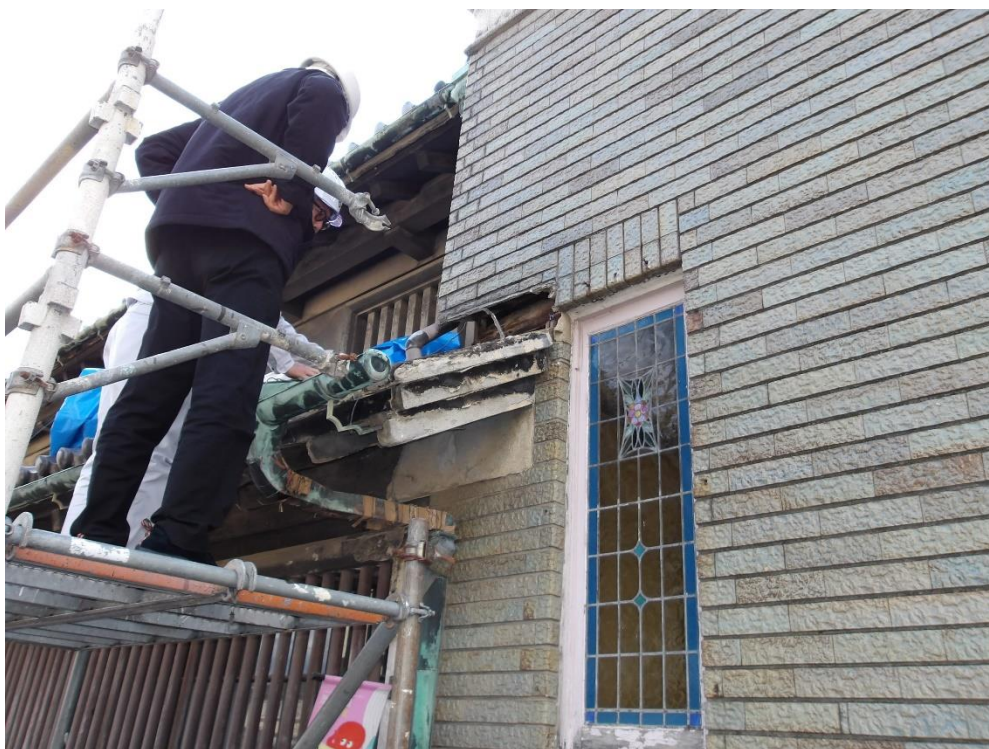
店棟の屋根底の一部に支持材を設置したうえで、それに荷重のかかる瓦材を除去し、一部銅板に変えることで、底の崩落を抑えることができました。

(写真 2 - 1) 店棟の屋根底部瓦除去作業

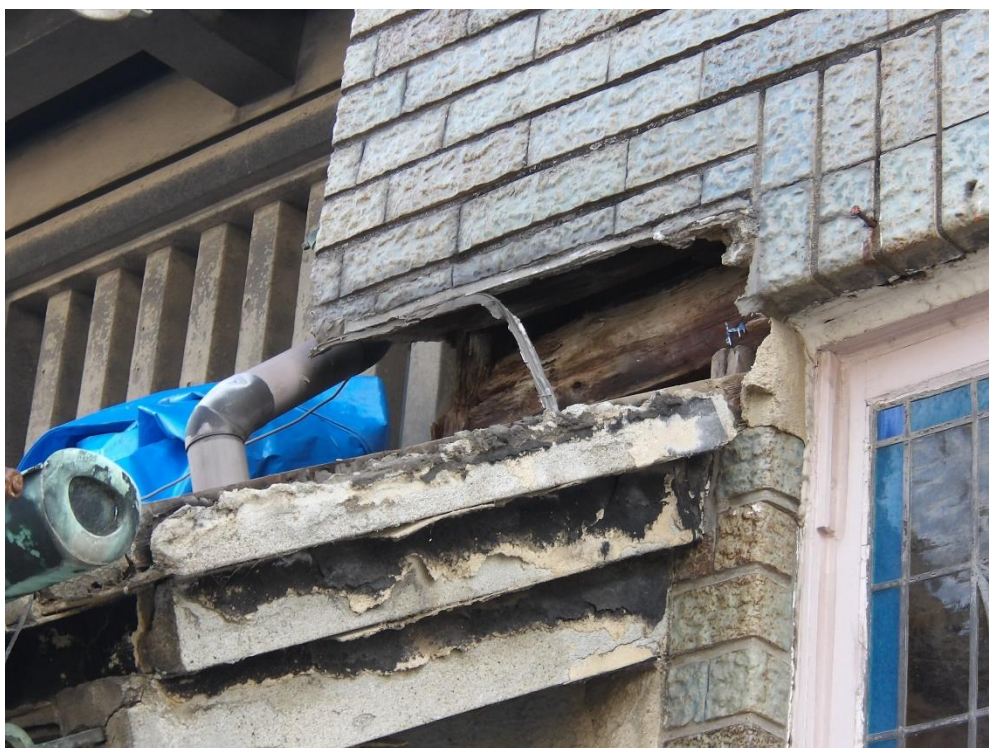
(写真 2 - 2) 店棟の屋根底部瓦除去後

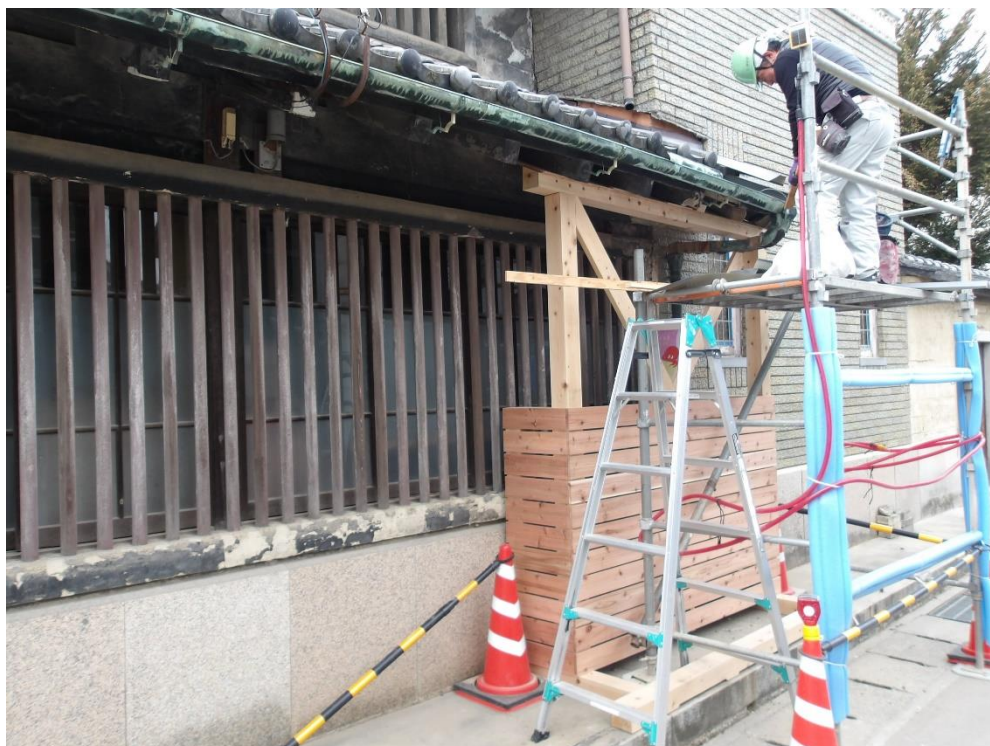
(写真 2 - 3) 店棟の屋根底部支持材設置及び屋根部銅板設置作業

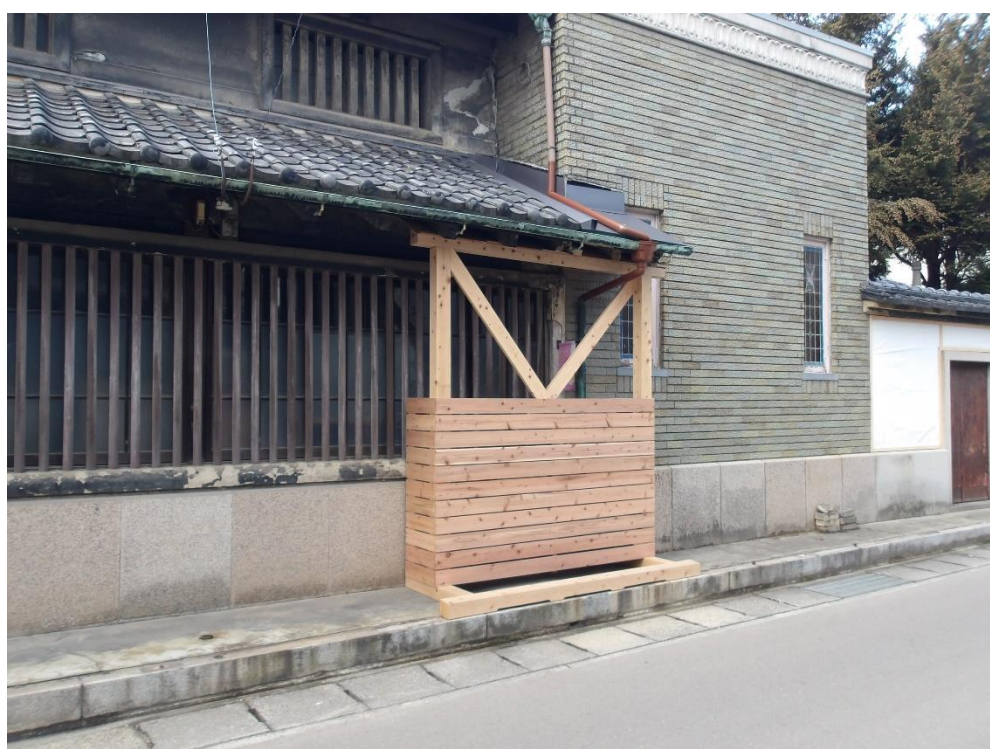
(写真 2 - 4) 店棟の屋根底部支持材設置及び屋根部銅板設置完了状況

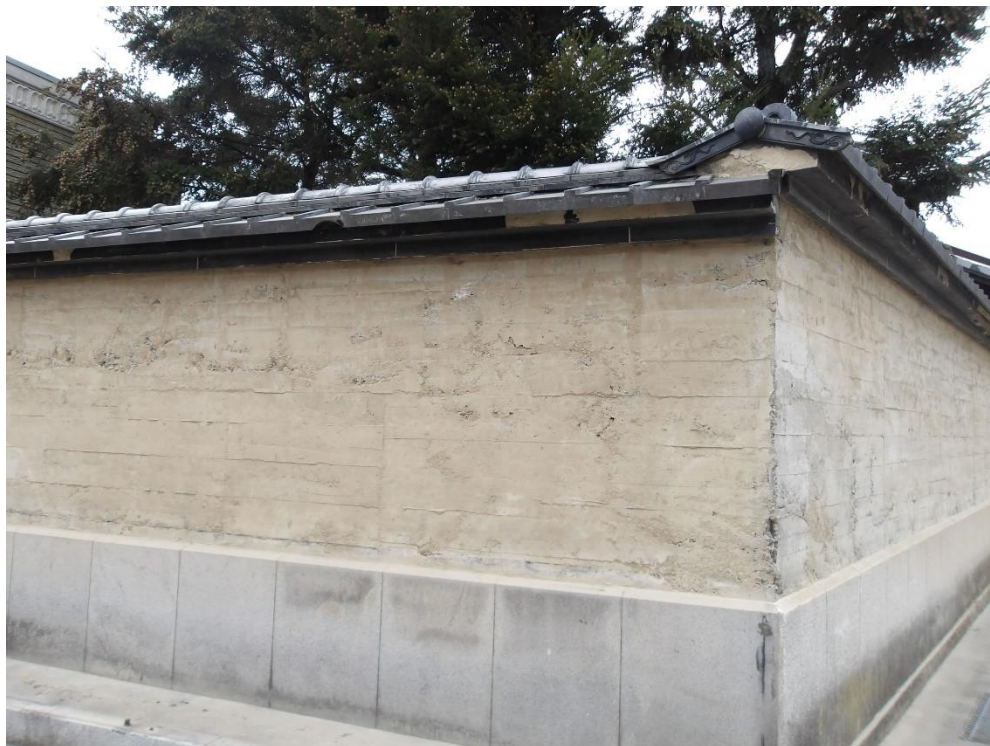
土塀の漆喰の剥離や危険な瓦などを除去、部分的に底に支持材を設置し、漆喰部分に防水シートを被覆し、今後の修繕に向けて、土塀の崩壊を抑えることができました。

(写真 3 - 1) 土塀部黒漆喰除去状況

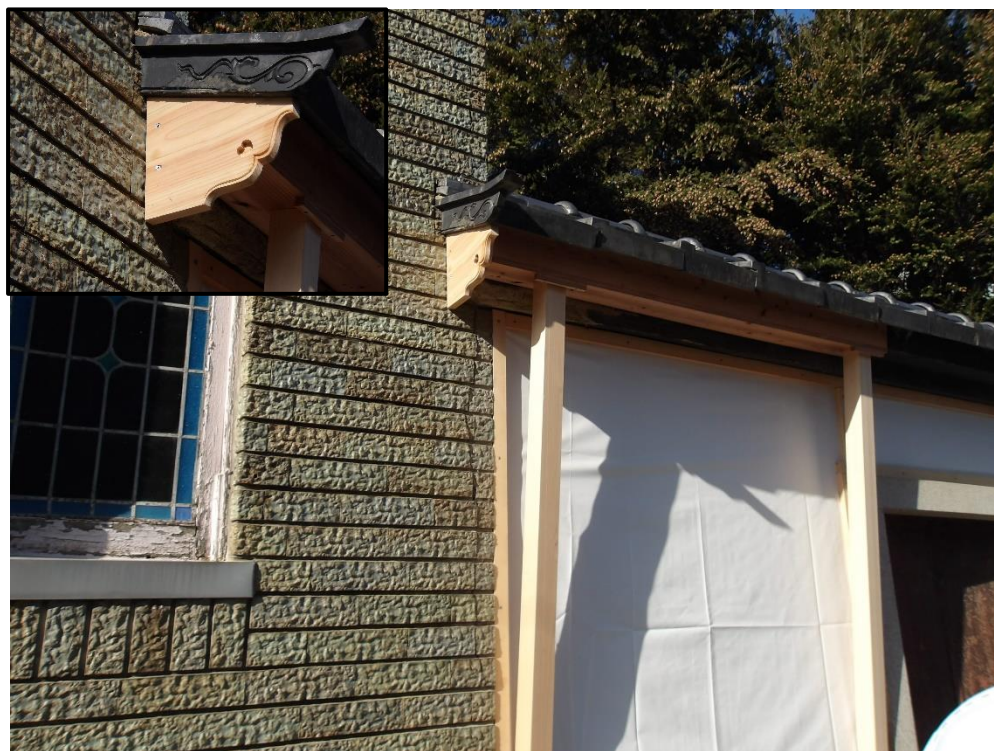
(写真 3 - 2) 土塀底部支持材設置状況

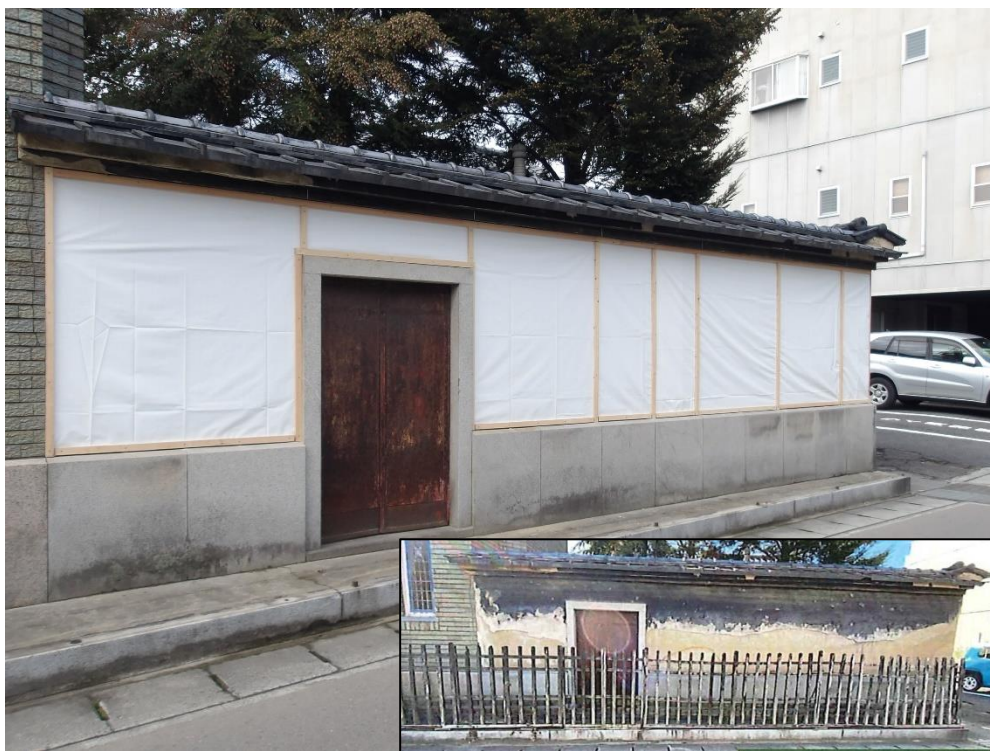
本通の道沿いにあった合田邸と道路を隔てていた木柵は劣化が進み、見栄えも悪く、その他の作業を妨げにもなっていたため、今回の事業によって撤去しました。この柵を取り除くことによって、現在の柵とは形の異なる柵を元々設置していたことが分かり、柵の撤去によって、記録を残し、今後の復元のために必要な情報の一つとなりました。

(写真 3－3) 防水シート設置状況①及び木柵撤去後（木柵撤去前：右下）

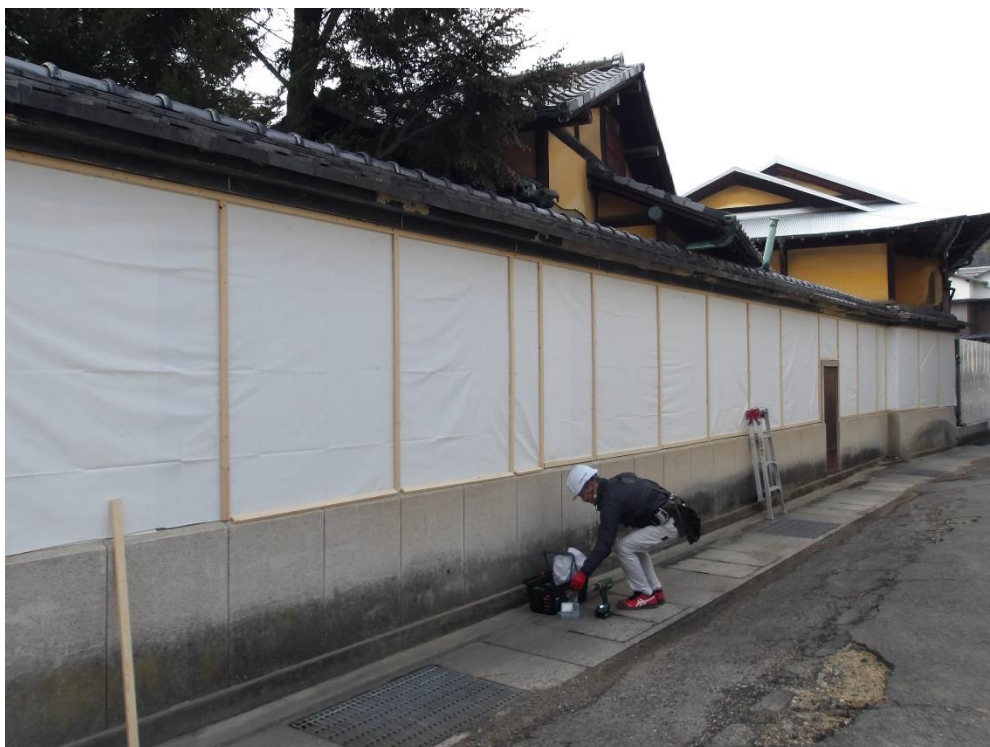
(写真 3－4) 防水シート設置状況②

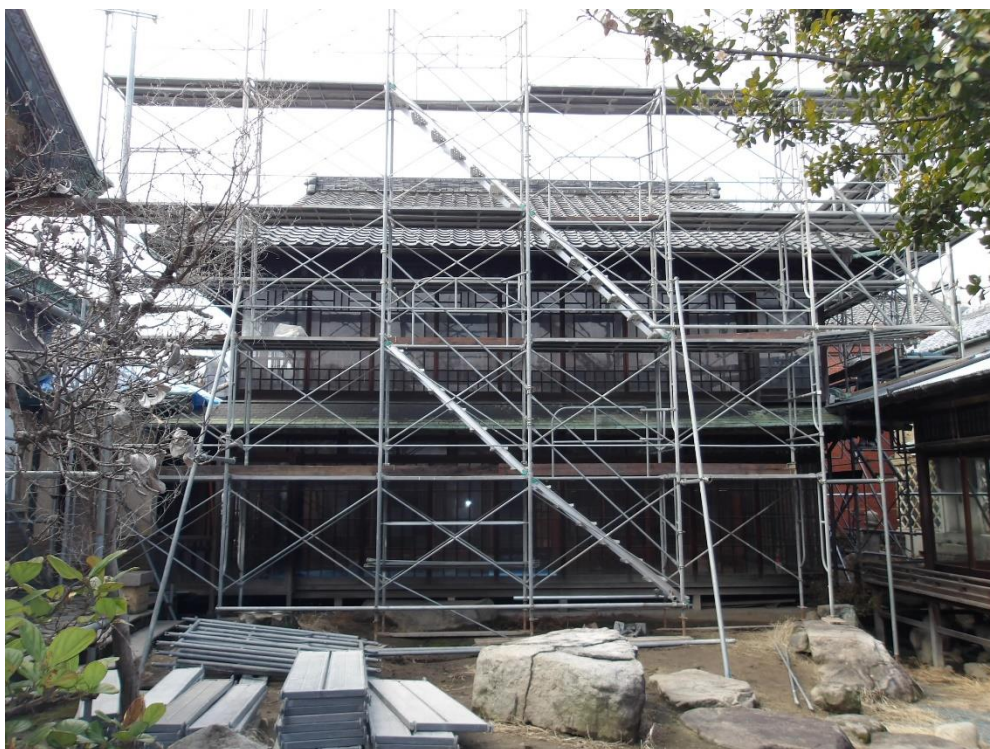
素屋根設置のために、足場架構を行い、記録を取りながら、屋根瓦を取り除いていく作業を実施しています。今後は一端建屋の解体まで行い、安全に活用するための復元にまでもっていきたいと考えています。

(写真 4 - 1) 足場架構工事状況

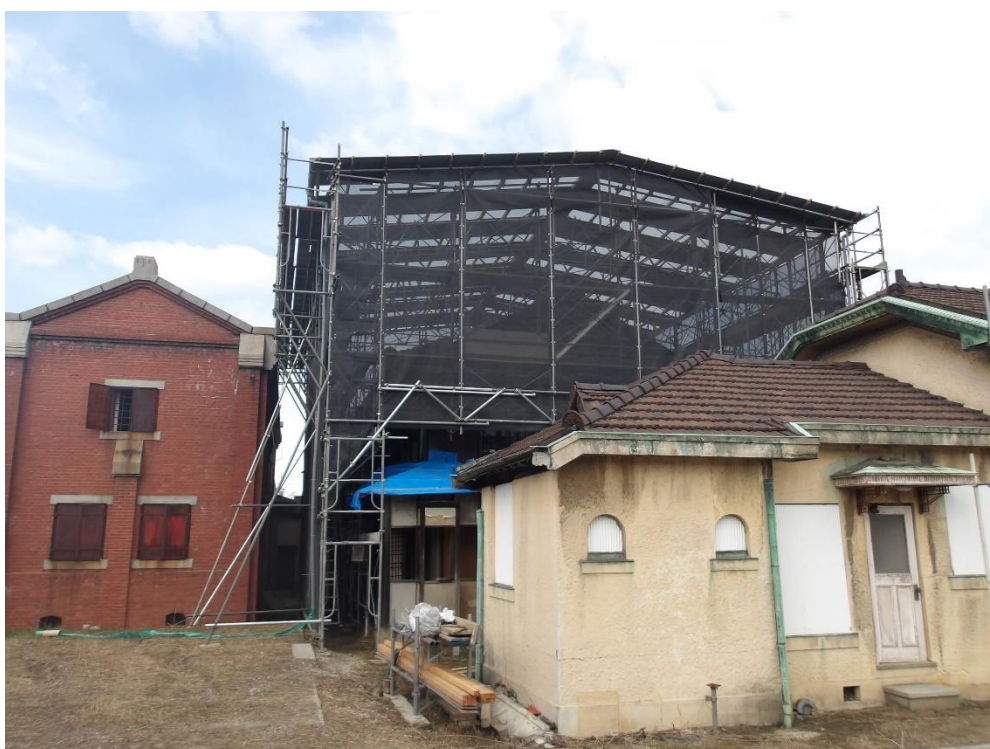
(写真 4 - 2) 足場架構完了後

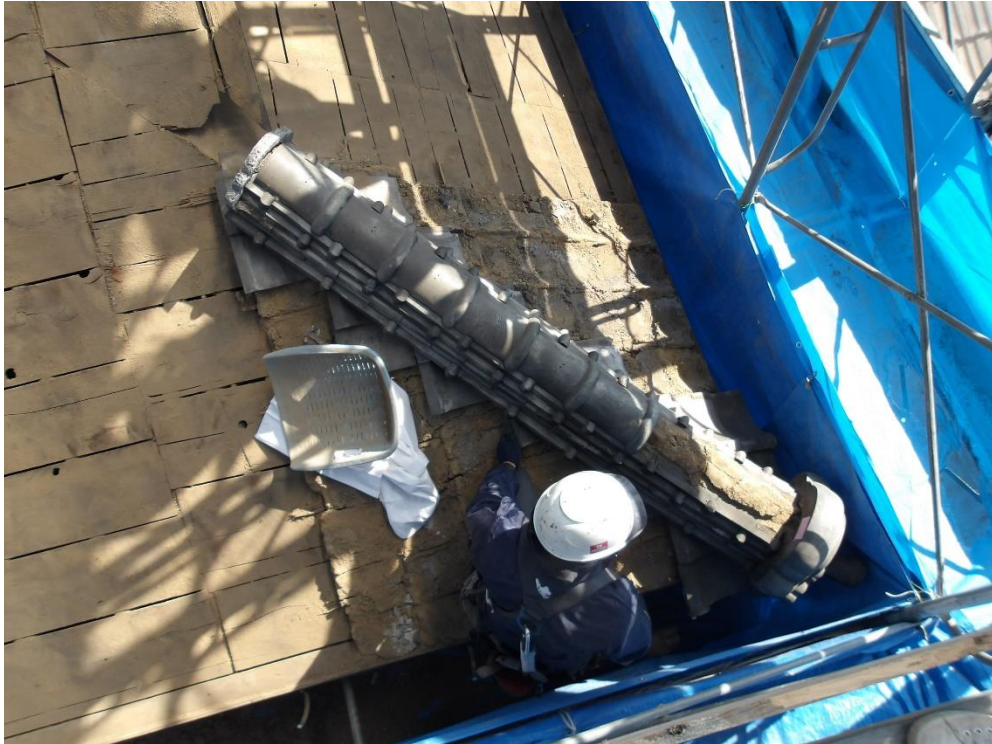
(写真 4 - 3) 瓦除去作業①

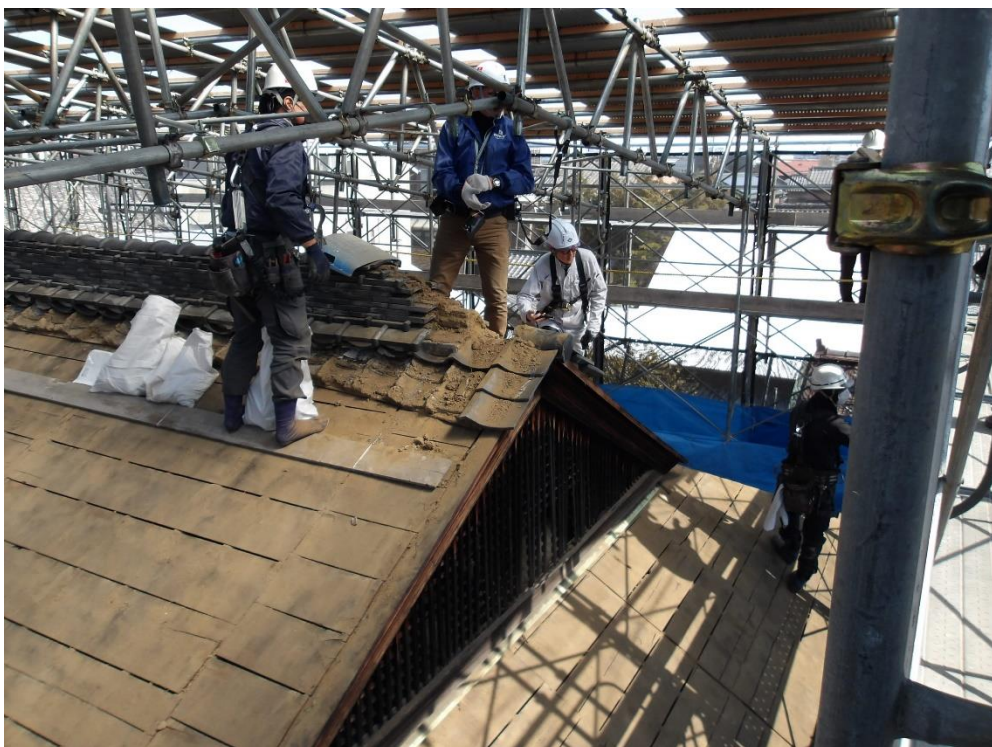
(写真 4 - 4) 瓦除去作業②
