## 緊急保全工事成果報告（令和6年度）

町指定文化財「旧合田家住宅（島屋）」（以下「合田邸」という）は、経年劣化や蟻害による建物の傷みが様々な場所に見られる状態です。このため、企業版ふるさと納税等を原資とした基金をもとにして令和6年4月1日から令和7年3月31日まで旧合田家住宅の保全工事を実施しました。工事内容は以下の5事業になります。

### **①・②・③「えじぶとの間」調査及び保全工事**

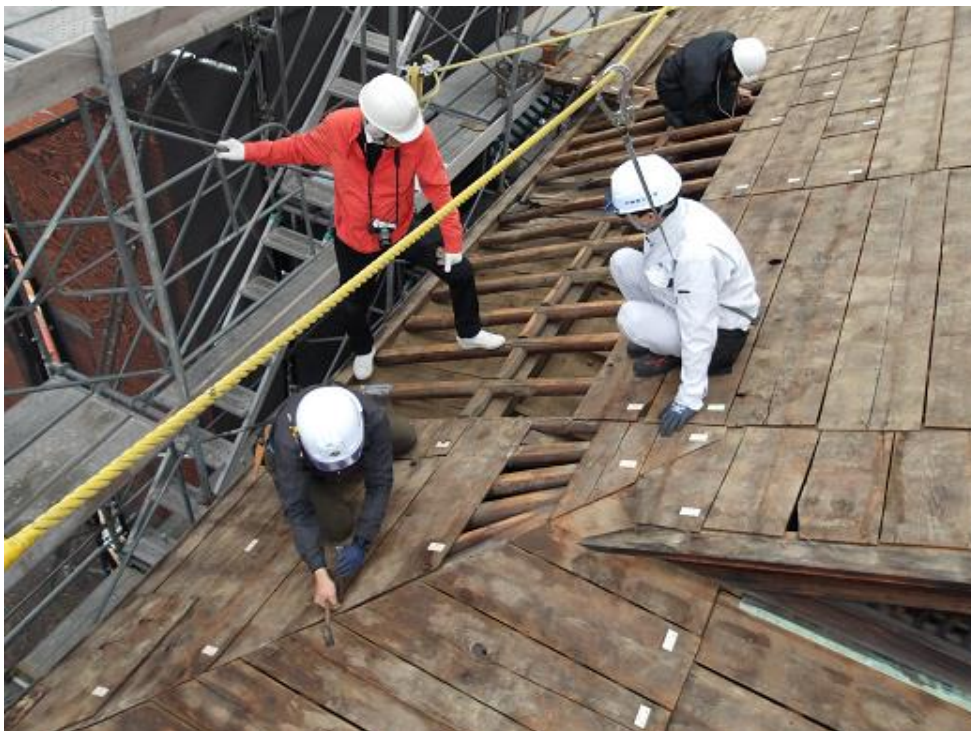
屋根部野地板除去及び調査状況①

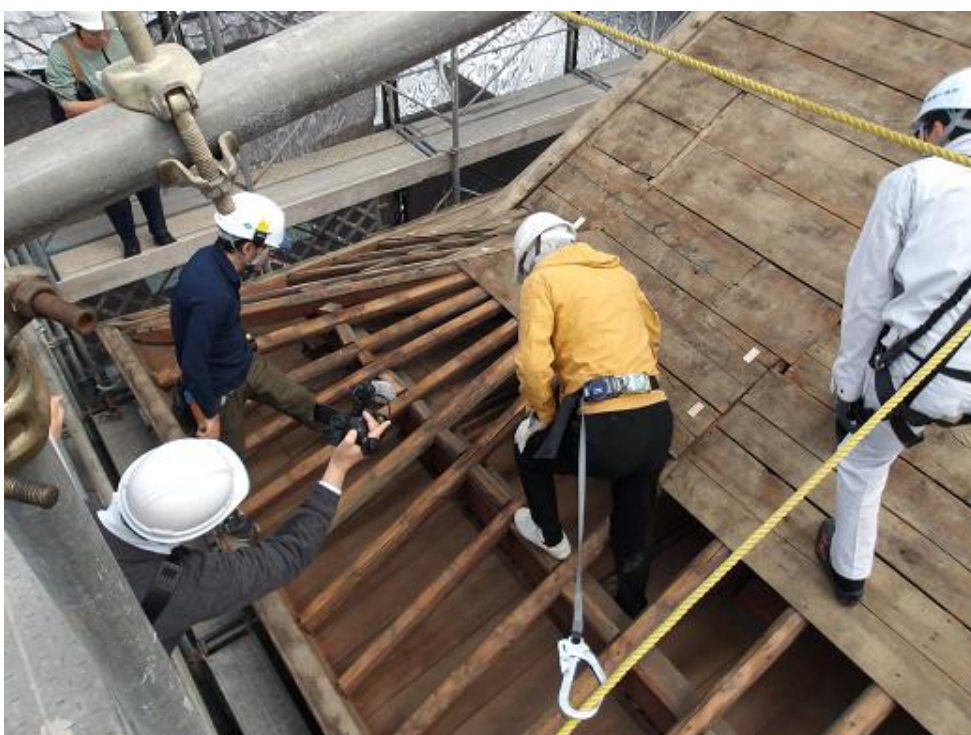
屋根部野地板除去及び調査状況②

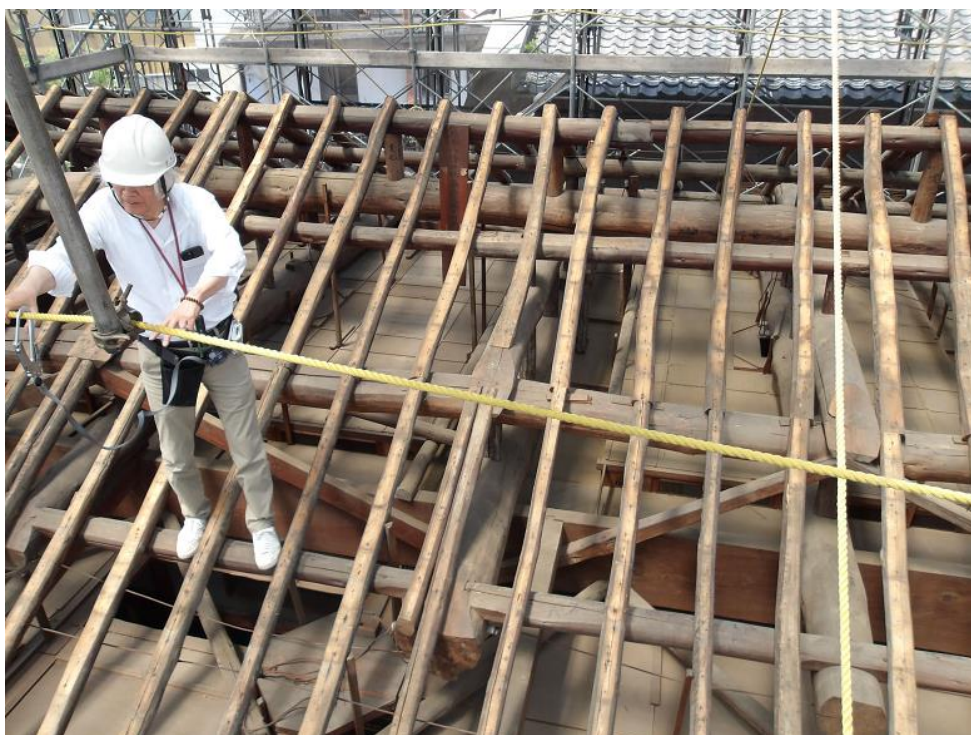
1次調査及び保全工事は昨年度からの継続事業で足場架構および素屋根設置後に、記録を取りながら、屋根の野地板の取り外すことによって屋根の構造が垂木そのものの本数が非常に多いことや地震や風対策などの平面的なズレに対応するために、小屋内に水平の筋交いを設けていることなどが確認できました。それによって建屋の壁面が3面ガラスで強度上の問題が以前から想定されていた「えじぶとの間」ではありますが、それを補うための対策をしっかりと行っていることが分かりました。さらに調査の過程で比較的多くの部材が復元に際して使用可能であることも分かりました。

耐震構造（水平の筋交い）

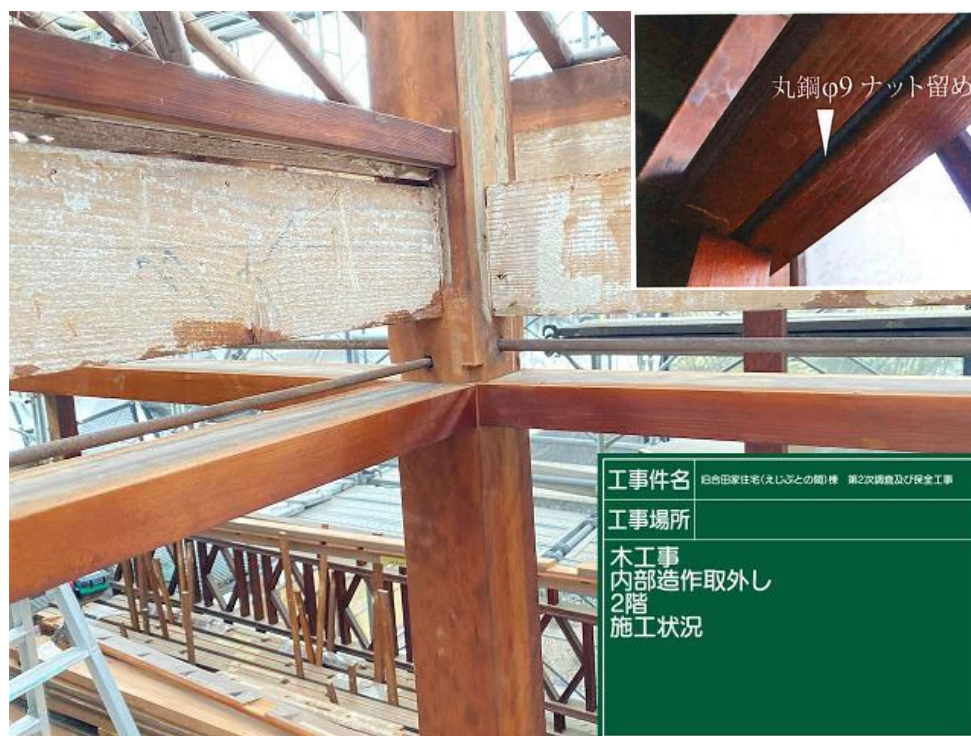
2次調査及び保全工事は屋根部分の垂木以下の調査を行いながら建屋の解体を行っていきます。併せて建具や部材などを旧給食センターに運び込み、保管と調査を行いました。先述したように屋根に水平及び鉛直の筋交いを加えることで耐震の効果を付与していることが判明しましたが、それ以降の調査の中で、手すりや欄間にボルトを通した補強など耐震性が増す様々な仕掛けを発見することができ、建築当初から耐震における様々な手立てを行っていたのではないかと思います。

耐震構造（手すりや欄間にボルトを通した補強）

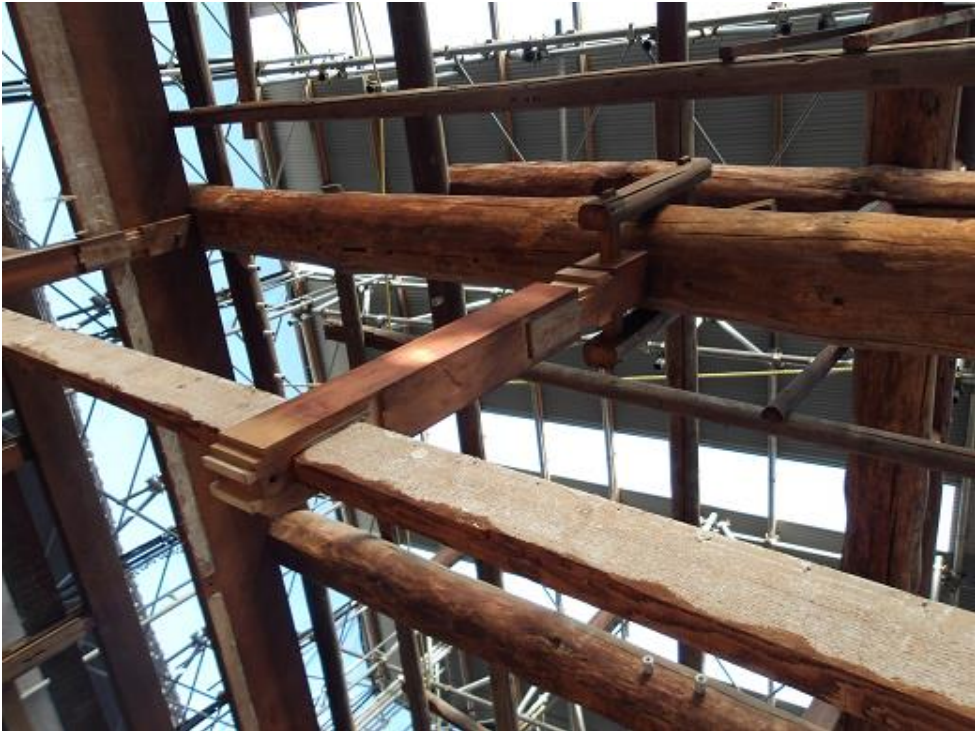
建屋解体状況

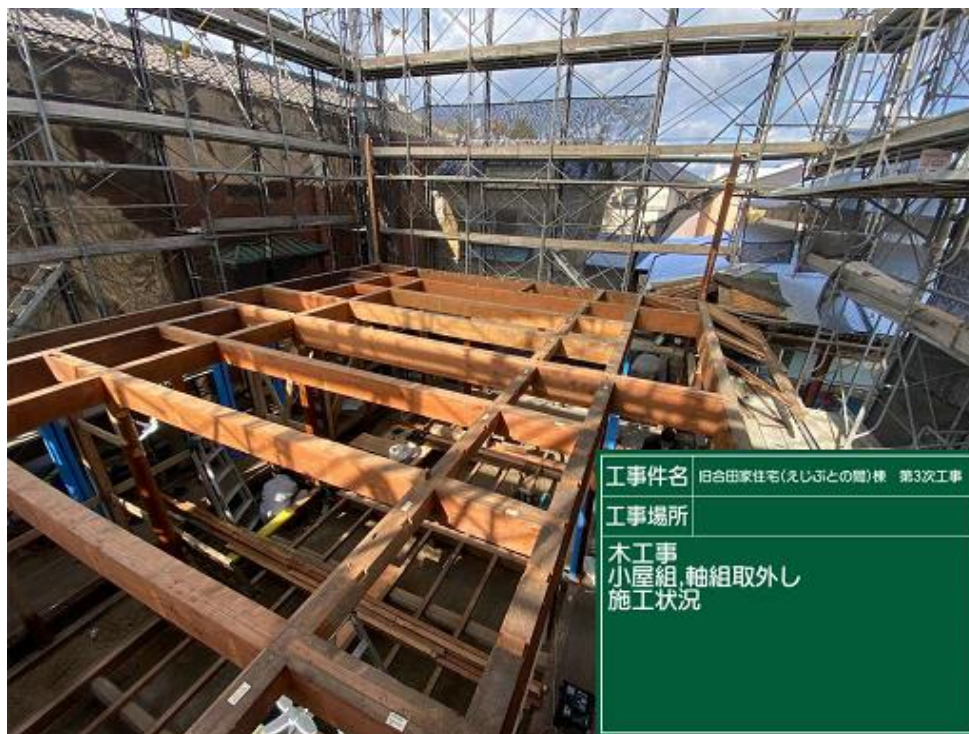
部材(小屋組)の取り外し作業

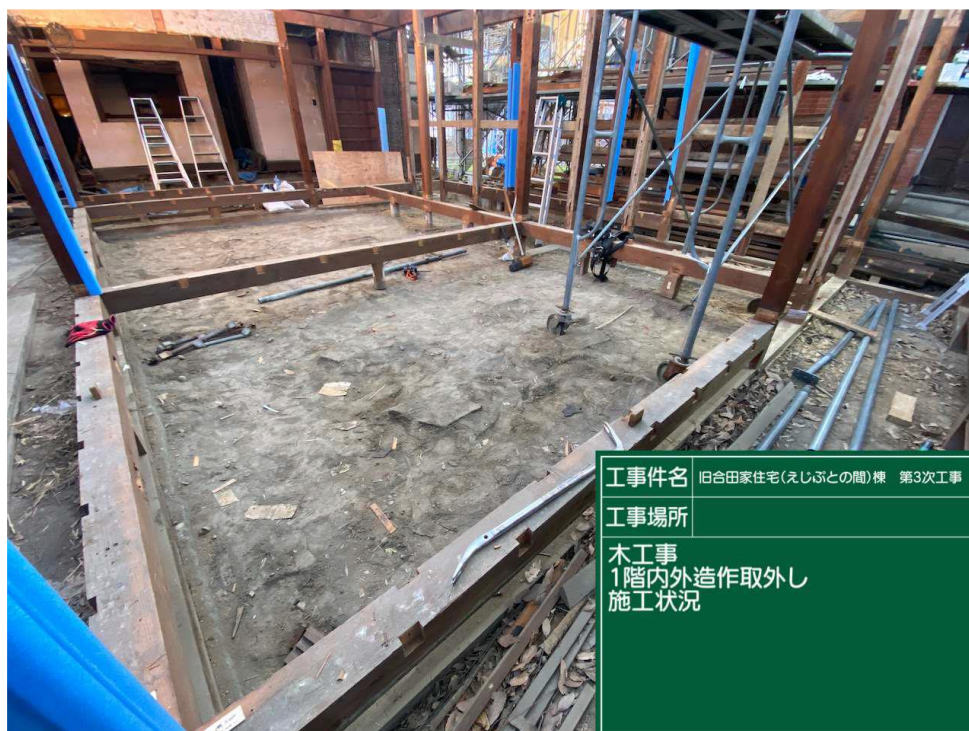
部材(内外造作)の取り外し作業

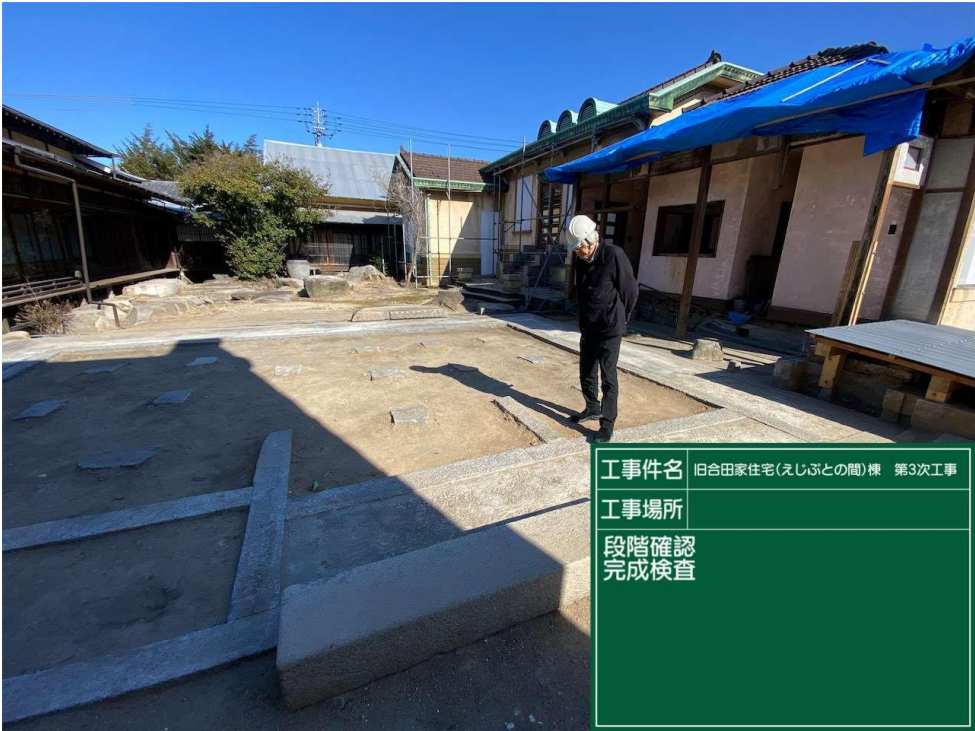
部材撤去後
