## 下水道施設で発見された油や異物

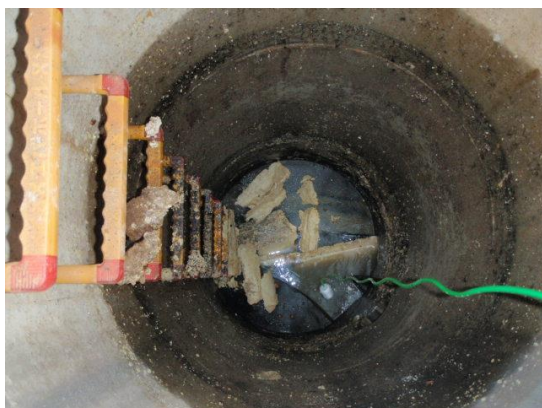
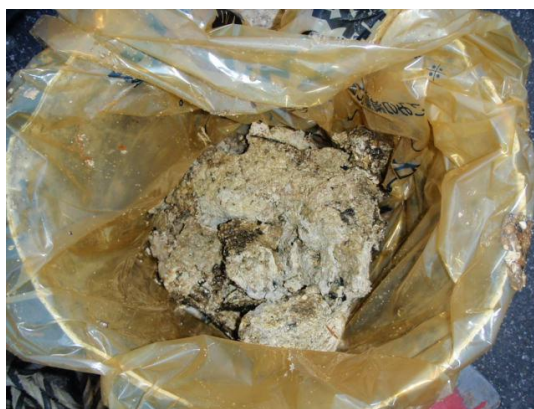
下水道管内で閉塞していた油の塊。

油は下水道管内で冷えて固まり、汚水の流れを妨げます。  
写真の場所は油の塊で下水道管が閉塞し、汚水が流れていない状況でした。

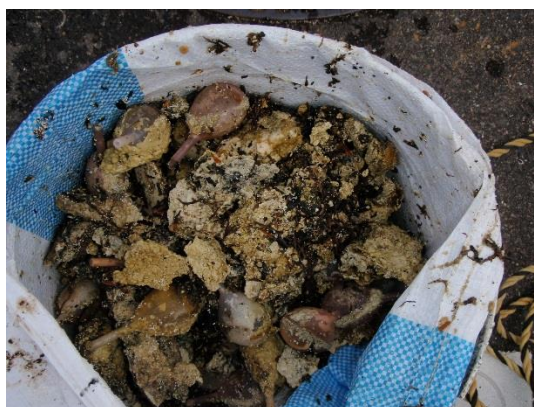
マンホール内で回収された異物

写真の場所では、油の塊と異物が原因で閉塞していました。

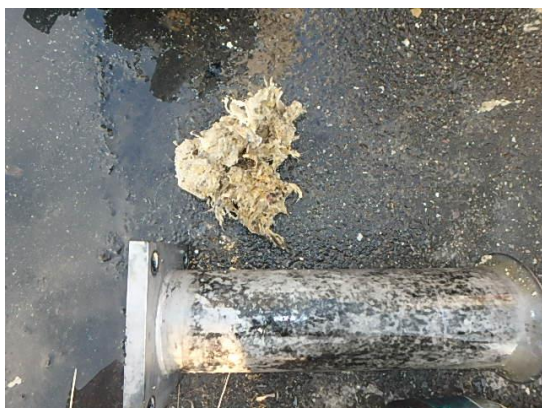
マンホールポンプに詰まっていた布

写真の場所では、布がマンホールポンプ内で絡まり停止しました。
