合田邸通信 vol.14

令和8年6月16日

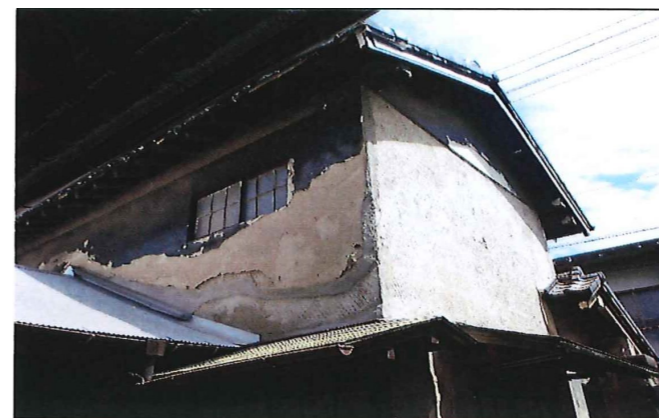
漆喰が剥落した工事前の状況

今回の保全は剥がれた漆喰を貼りなおすのではなく、漆喰下地の土壁部分のがこれ以上の剥落するのを抑えるために、通常とは異なる現状を保護しながら見た目の復元という手法を用いました。漆喰の特徴状部分的な剥落にその部分だけ塗布して修復しても塗布の境目から徐々に剥落が進行します。その際に漆喰下面の土壁を巻き込んで損傷する可能性があるため、今回は現状の土壁を保護する意味合いも含めて、一旦透湿シートで覆い、合板設置後に同系色塗料を塗る手法を行い保全を完了させました。現状では真新しい壁の色になっていますが、ある程度風雨に晒されれば色味も馴染んできて、合田邸の雰囲気を作り上げることになると思います。

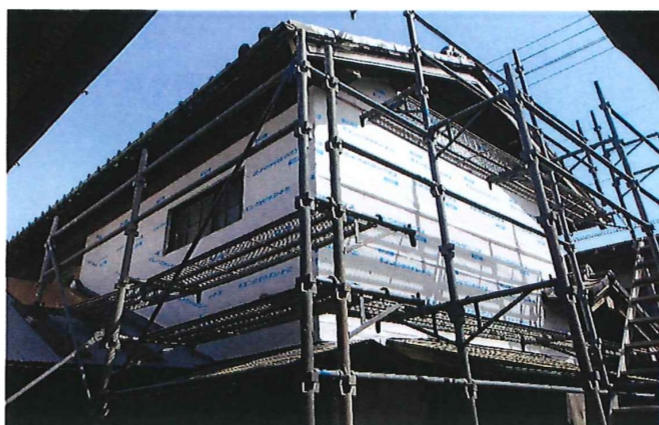
透湿シート設置

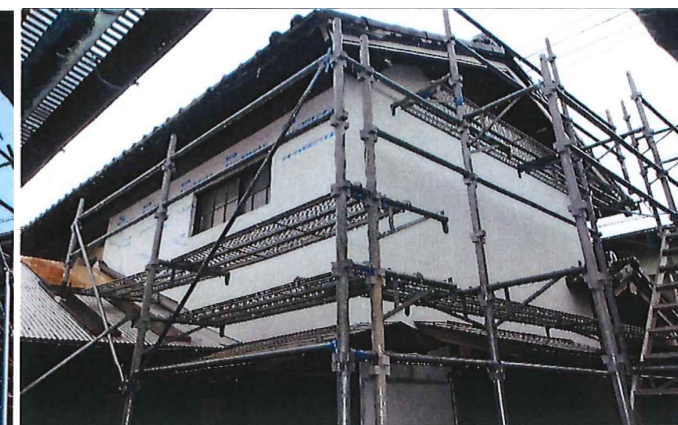
合板設置

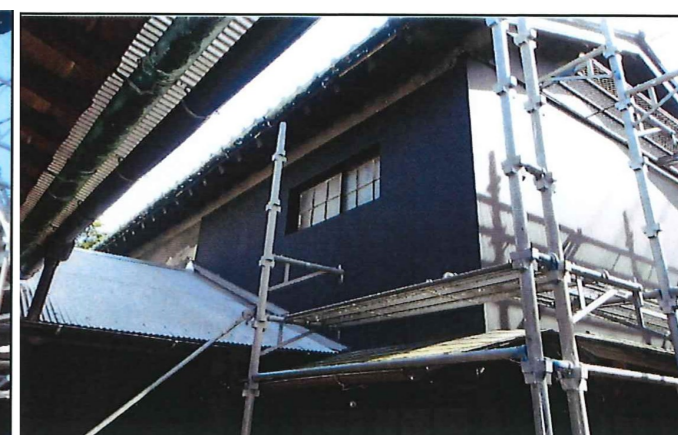
完了
