合田邸通信 vol.5

令和6年4月15日

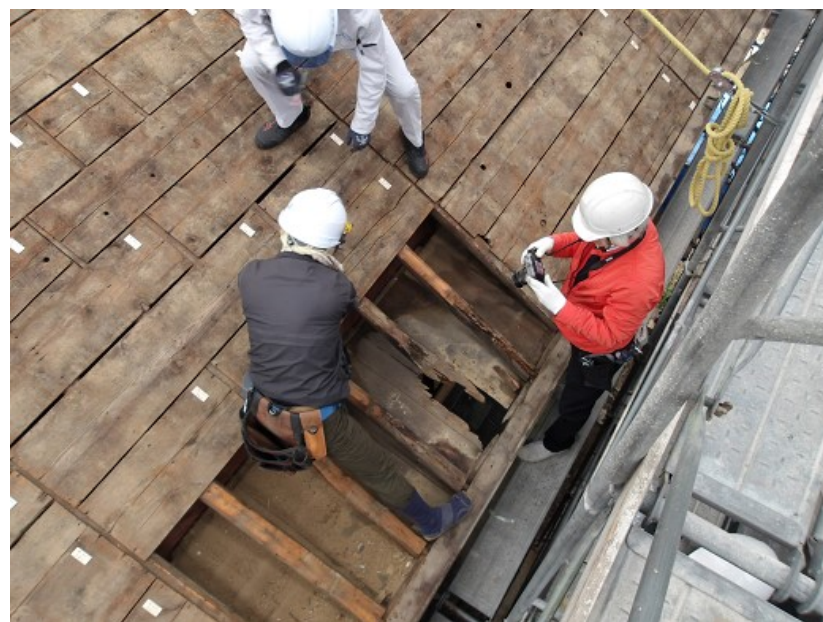
② 野地板取り外し

「えじぷとの間」保全工事及び調査は昨年度から継続して実施されています。現在は瓦が取り除かれた後に露出した野地板の取外しに取り掛かっています。野地板一つ一つに番付（写真①）をして、それぞれの場所を記録・調査しながら徐々に取り外しています（写真②）。

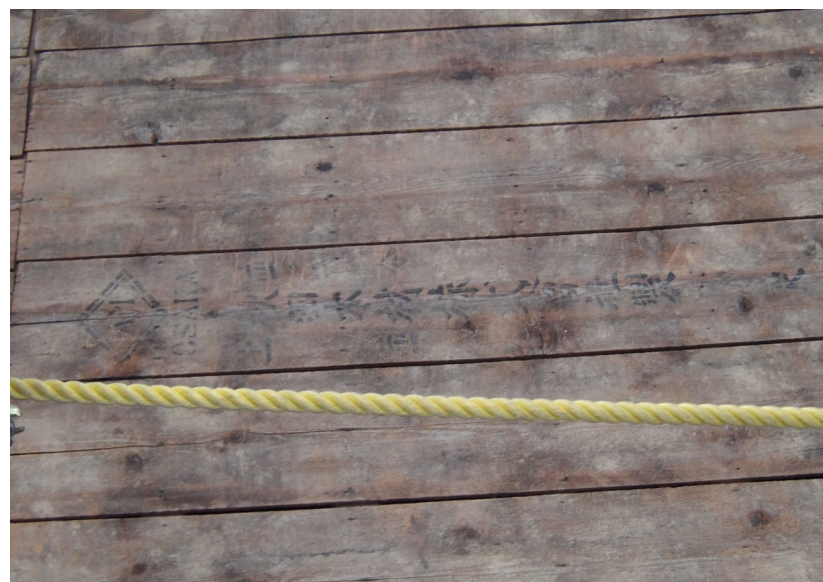
野地板がむき出しになった状態で分かったことは、野地板は柾（ツガ）材ではないかということ、また「秋田木材株式会社製」「OSAKA」などと印字（写真③）されており、昭和初期のアメリカからの初期の輸入材ではないかということなどが分かってきました。

③ 野地板の印字
