# 合田邸通信

vol.13  
令和7年6月23日

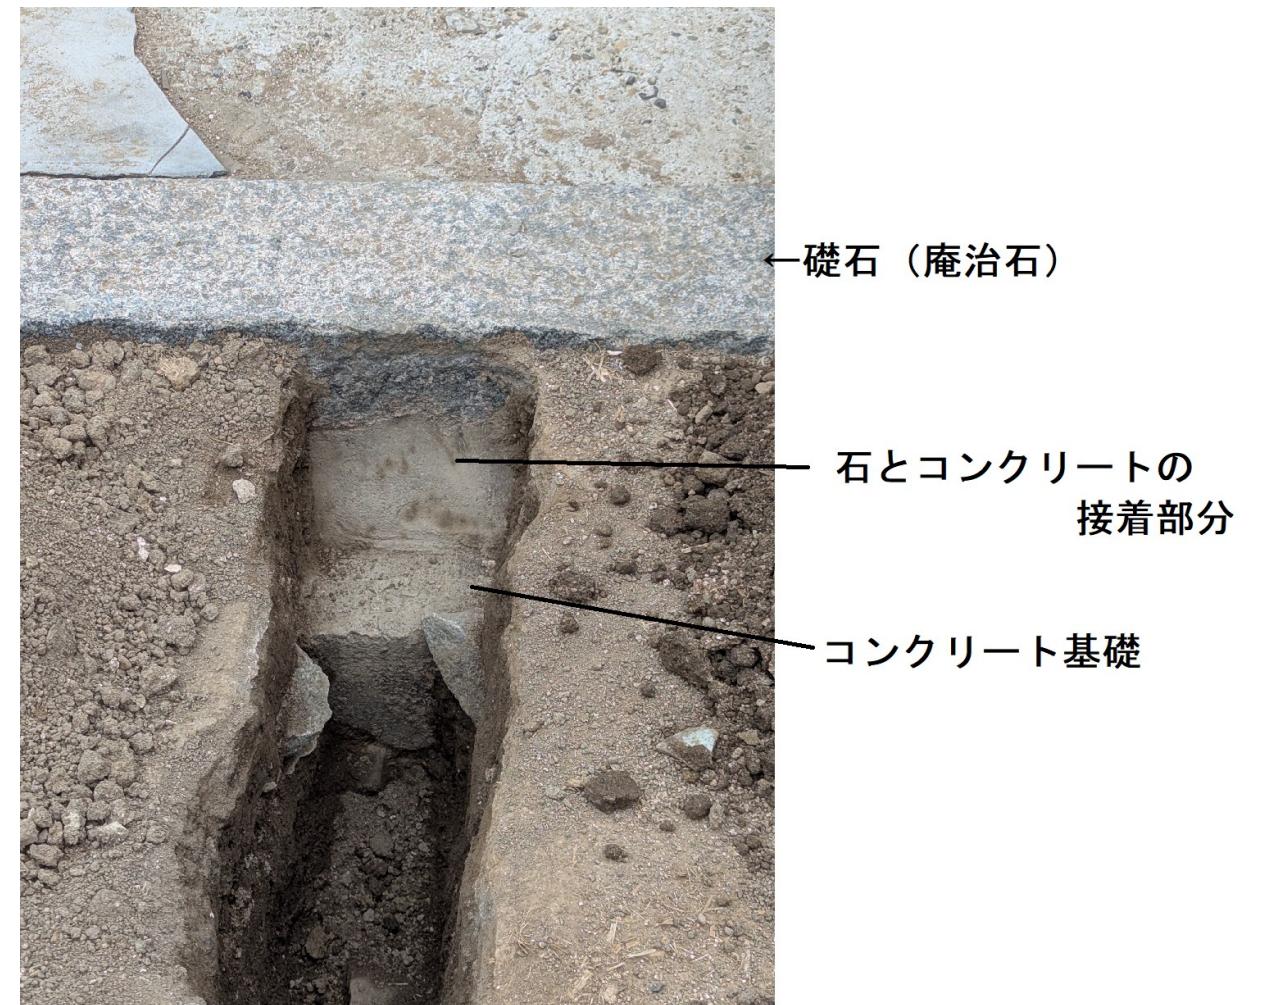
調査の結果、庵治石を用いた礎石の下に構造の強化のため大規模なコンクリート基礎が施されていることが確認できました。またこのコンクリート部分と石の部分にはセメント状の接着剤で固定されているのも確認しました。過去の合田邸通信のなかで上屋における様々な耐震における工夫が成されていることを紹介しましたが、基礎を作る段階からコンクリート基礎に石場建てという基礎構造によって、基礎部分も強固な耐震構造を施していたことが分かりました。

「えじぷとの間」基礎構造

「えじぷとの間」は今、基礎だけが残った状態です。今回その基礎の構造を確認するために基礎の周りを掘削して、基礎構造の確認調査を行いました。

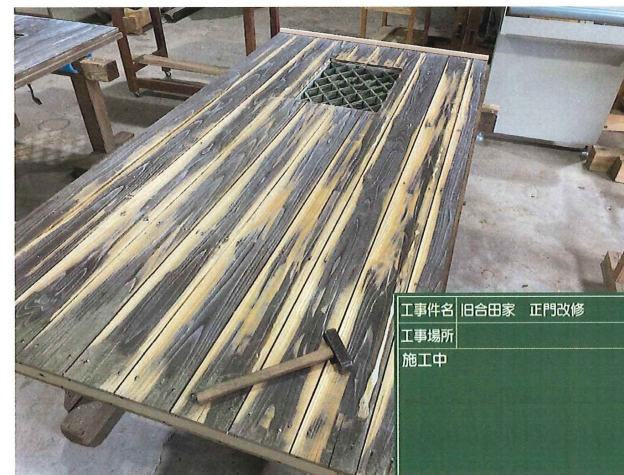
そしてさらにもう一つの事業として5月下旬から6月下旬にかけて合田邸の門扉の改修保全工事を実施しました。以前から合田邸の門扉は板材の釘が抜け、門扉も歪んでいるのか、うまく全開放することができませんでした。

門扉の改修作業風景

今回は門を取り外し、工場に運び入れ門扉の板材の反りを直し、打ち付ける内部の木材のベースを添え、再度の釘の抜け落ちを抑えました。また反りの解消時に板材を研磨したため、塗料による板材の塗りなおしました。さらに歪んで床に引っ掛かっていた部分を削って、引っ掛かりの部分も解消しました。

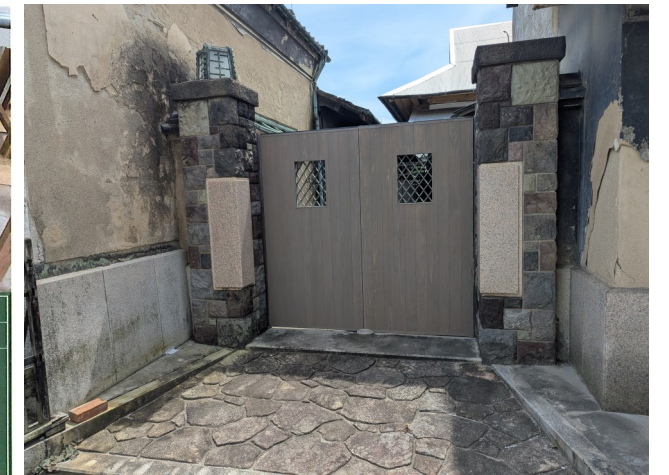
改修後の門扉
