# 合田邸通信 vol.4

令和6年3月15日

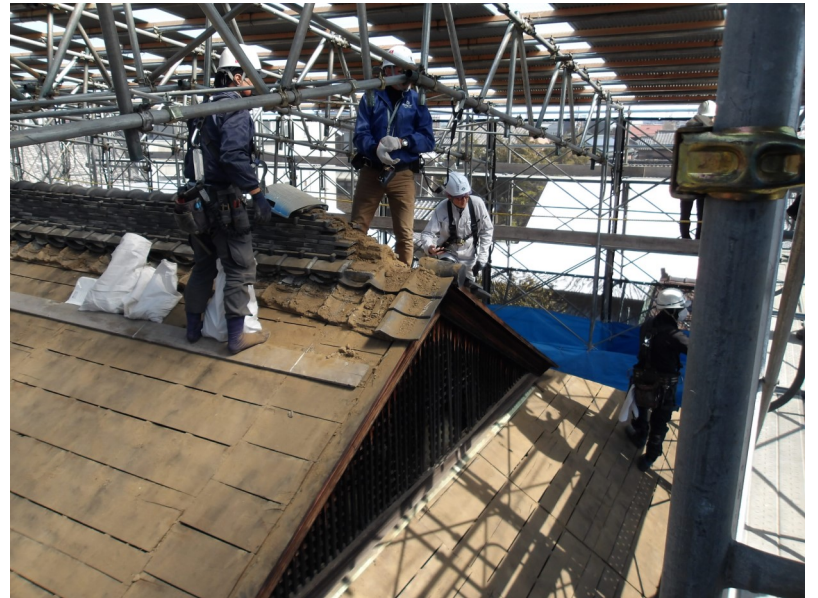
①瓦除去作業1

写真①②では鬼瓦や冠瓦、熨斗瓦などの内部を確認しながら取り除いている様子です。そして写真③は野地板が露出した状態になっています。これを見てみると「えじぷとの間」は97年前に建てられ、その間風雨に曝されたり、屋根瓦の荷重による劣化やシロアリの侵食も進んでいるかと思われましたが、屋根部分に関しては思いのほか頑丈なまま現存していることが確認できました。

2月から始まった「えじぷとの間」保全工事及び調査では、3月からの素屋根設置のために、記録を取りながら、屋根瓦を取り除いていく作業（写真①②）を実施しています。
