## 緊急保全工事成果報告（令和５年度）

町指定文化財「旧合田家住宅（島屋）」（以下「合田邸」という）は、経年劣化や蟻害による建物の傷みが様々な場所に見られる状態です。このため、企業版ふるさと納税等を原資とした基金をもとにして令和５年１１月２０日から令和６年３月３１日まで旧合田家住宅の保全工事を実施しました。工事内容は以下の５事業になります。

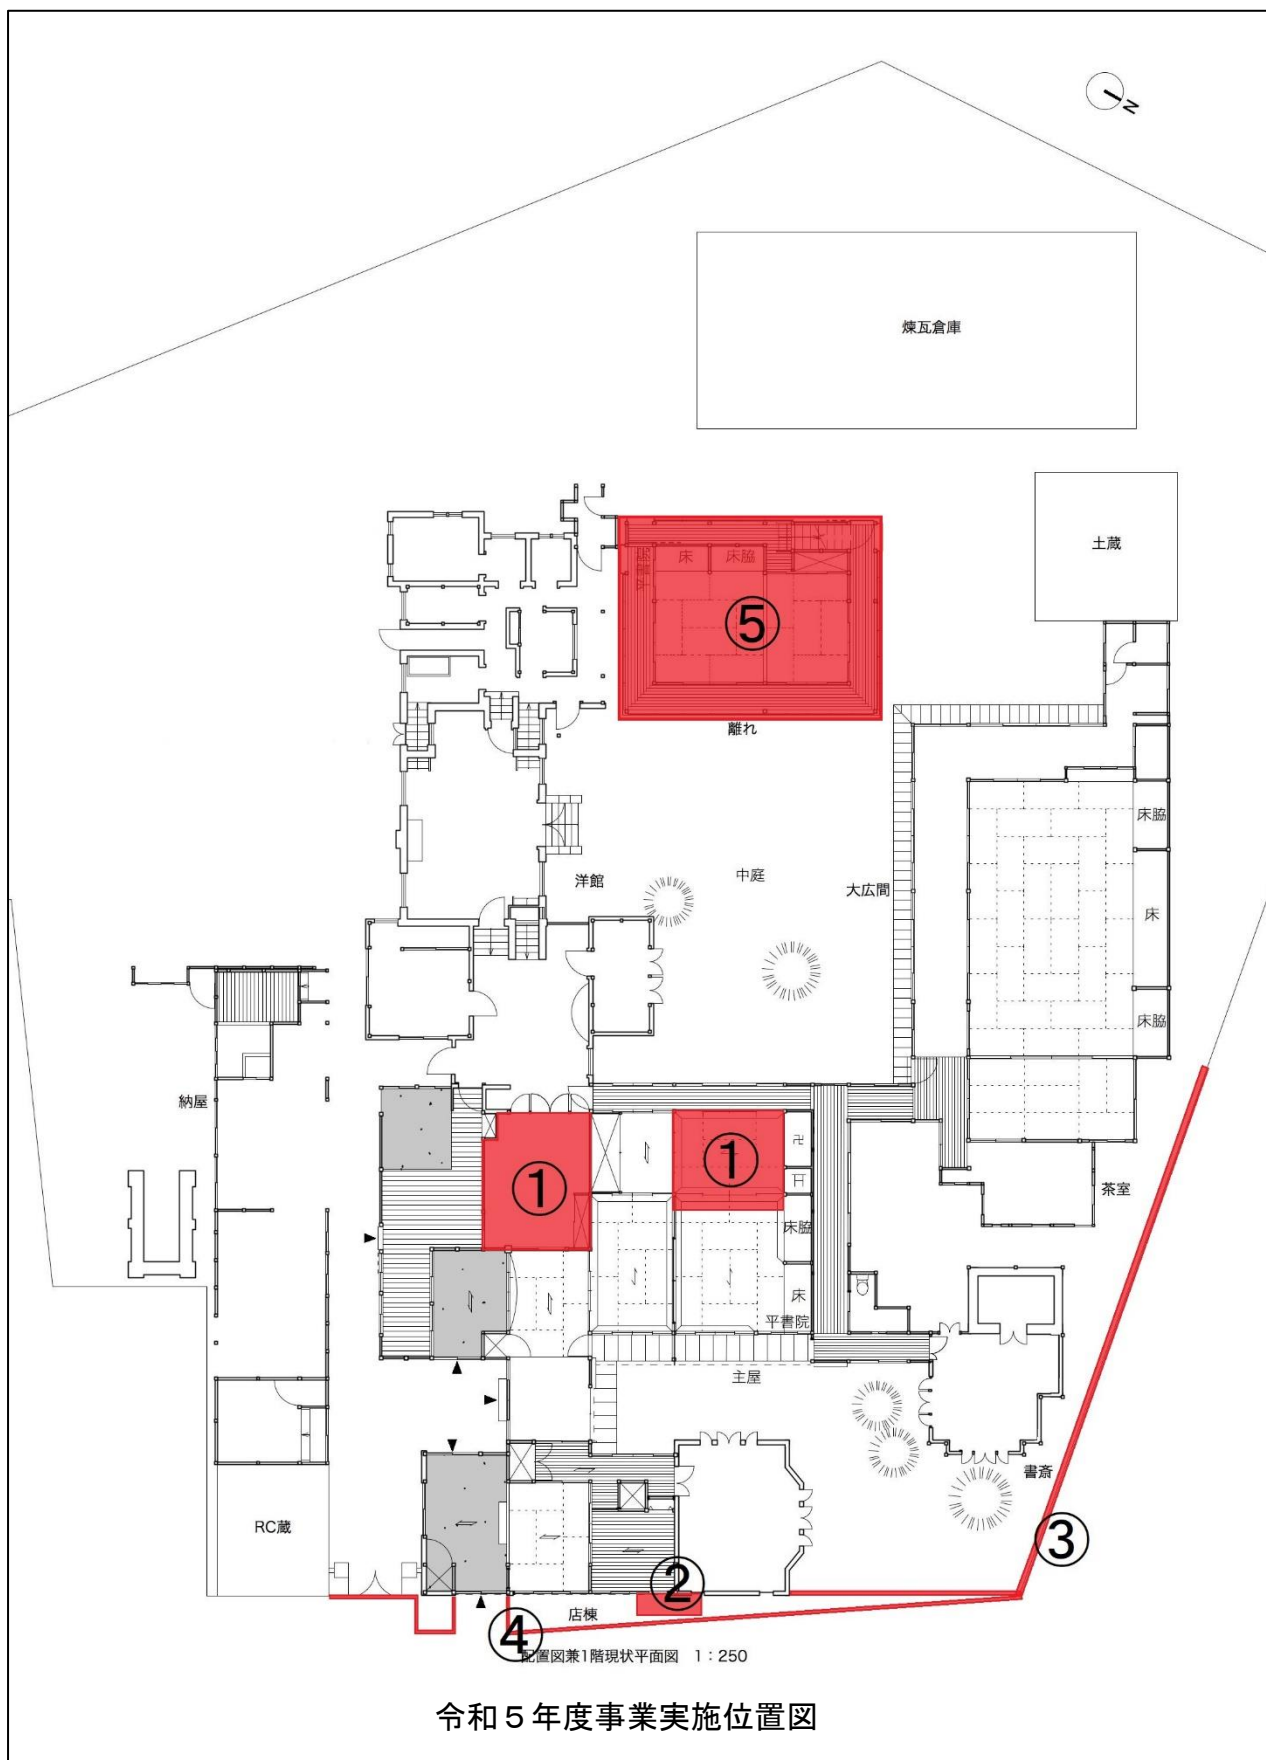
(写真1)

主屋の食堂や和室の天井裏は先行する調査などで、雨水や蟻害による桁梁材の劣化が進み、現状では主屋の屋根を本来の瓦葺から素屋根に変えることで、屋根の荷重を減らしていましたが、さらに建屋が建屋そのものの荷重によって自然崩壊してしまうことを防ぐために、食堂と和室及び仏間の梁に「支え」となる支持材の設置をしました。

### ①主屋棟の食堂、和室及び仏間のいくつかの梁に、支えとなる支持材の設置（写真１）
