たどつのもかし

Vol.10(H25.1 2.1 3)

「多度津の鉄道遺産群2」

2回目はJR多度津工場内から紹介します。ここには職場棟3棟・諸舎1棟・会食所1棟・倉庫2棟があります(配置図)。

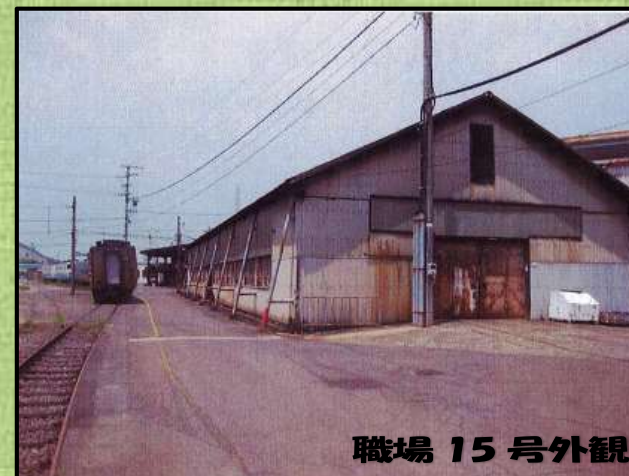
職場15号外観

今回は3つある職場棟を紹介します。まず職場15号は明治21年竣工とされており、現在の場所には昭和16年ごろに移築されました。建物内部の構造は天井が貼られておらず、キングポストラス(下弦が三角形の底辺を、上弦が三角形の2辺を構成し、三角形の頂点から下弦に向けて垂直材を備える工法)工法の小屋組みがされており、堅牢な小屋組みとし10mを超える梁間を1スパンで架構され、昭和初期の他の建物とは異なる工法で建造されています。

JR多度津工場 職場15号	木造平屋建、波形スレート葺、建築面積522.6㎡、明治21年(1888年)
JR多度津工場 職場17号	鉄骨コンクリート造2階建、シート防水葺、建築面積5216.5㎡、昭和6年(1931年)
JR多度津工場 職場34号	鉄骨造、平屋建、波形スレート葺、建築面積713.6㎡、昭和14年(1939年)

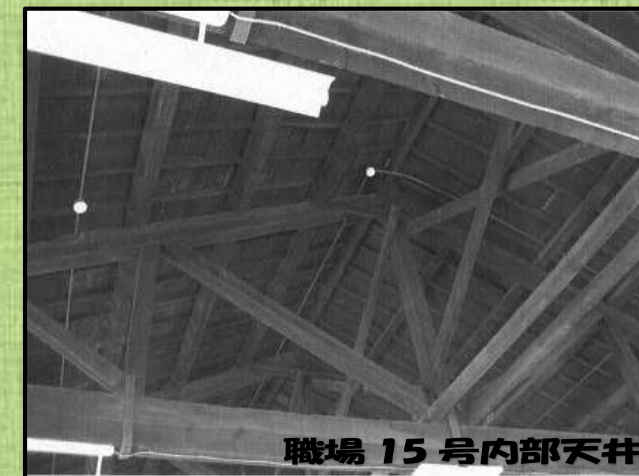
職場15号内部天井

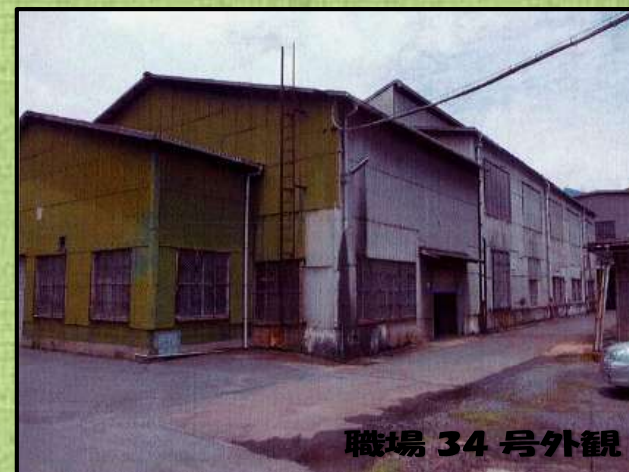
職場34号外観

職場34号は蒸気機関車の修繕場として昭和14年に建てられた施設です。切妻屋根に

は採光のためのバタフライ屋根が立ち上げられています。

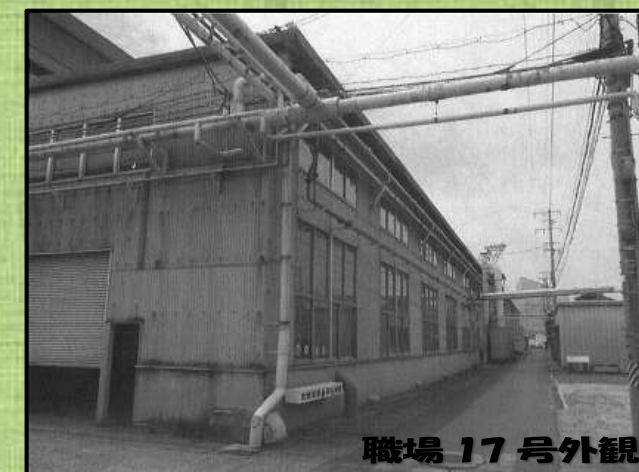
職場17号外観

職場17号は昭和6年に建造された貨客車の修繕等を行う施設です。内部には線路を引き込んでいます。また工場内の戦前の建物の中で最大規模のものです。大建屋内には建造当初から設置されていた移動式のクレーンが2基あり、現在も車両整備のために稼働しています。

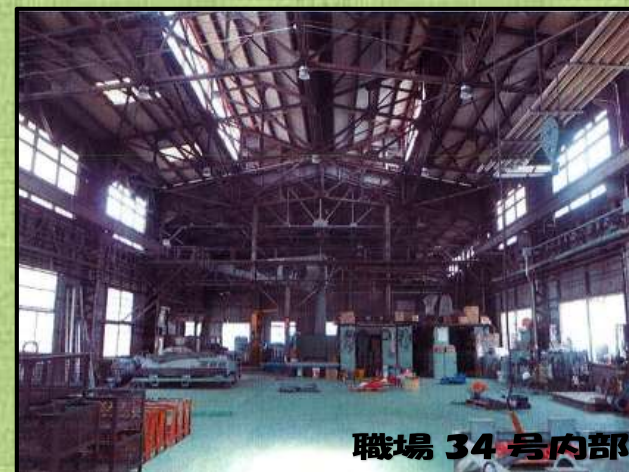
職場34号内部

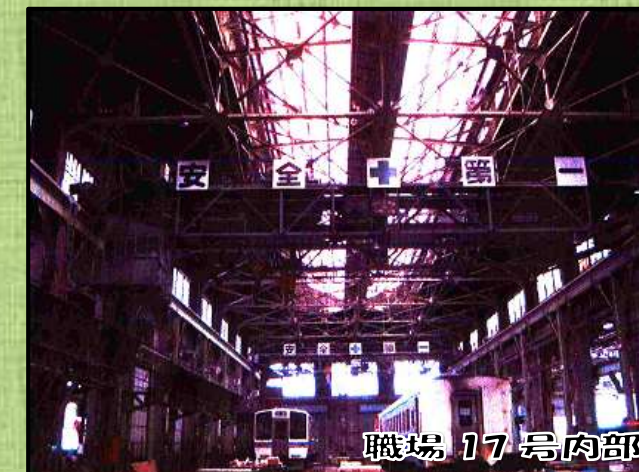
職場17号内部
