合田邸通信 vol.2

令和6年1月30日

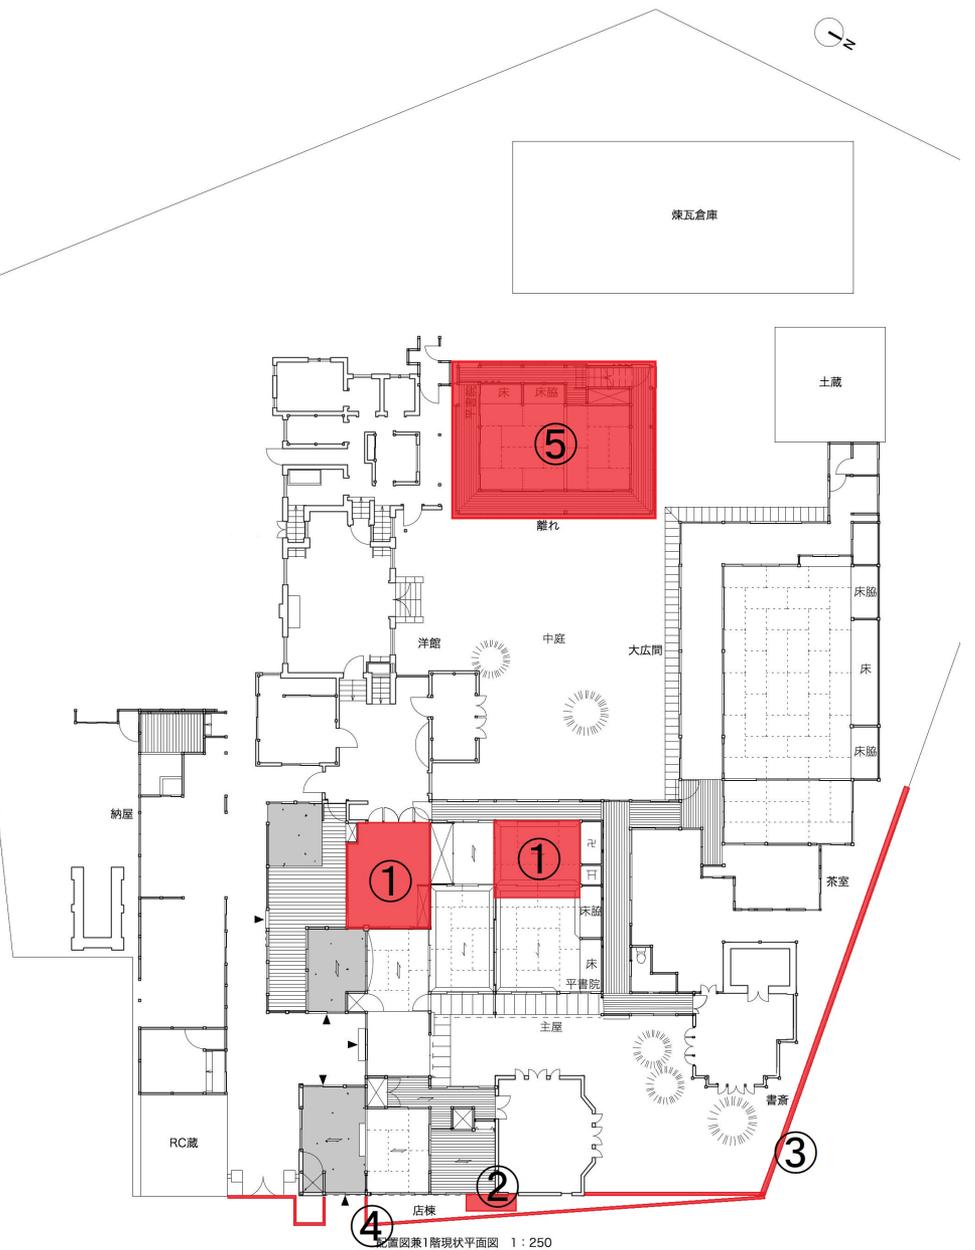
②支持材を設置し、瓦除去後の板金作業

現在は、②の店棟の屋根庇の一部に支持材を設置したうえで、それに荷重のかかる瓦材を除去して保管、また③の土塀の漆喰の剥離や危険な瓦などの保全などを進めています。

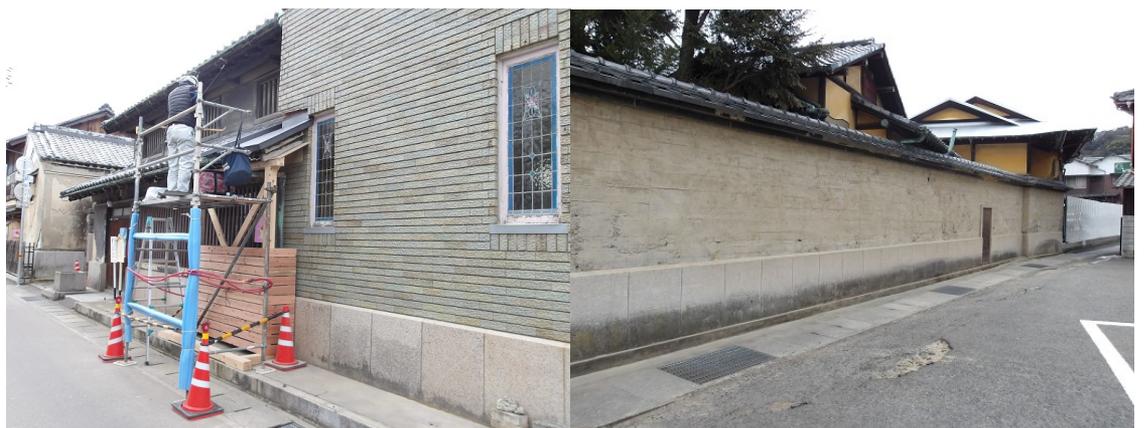
③土塀の漆喰除去後
