# 合田邸通信 vol.11

令和6年11月26日

「えじぷとの間」の第2次保全工事及び調査を開始して4か月目になりました。

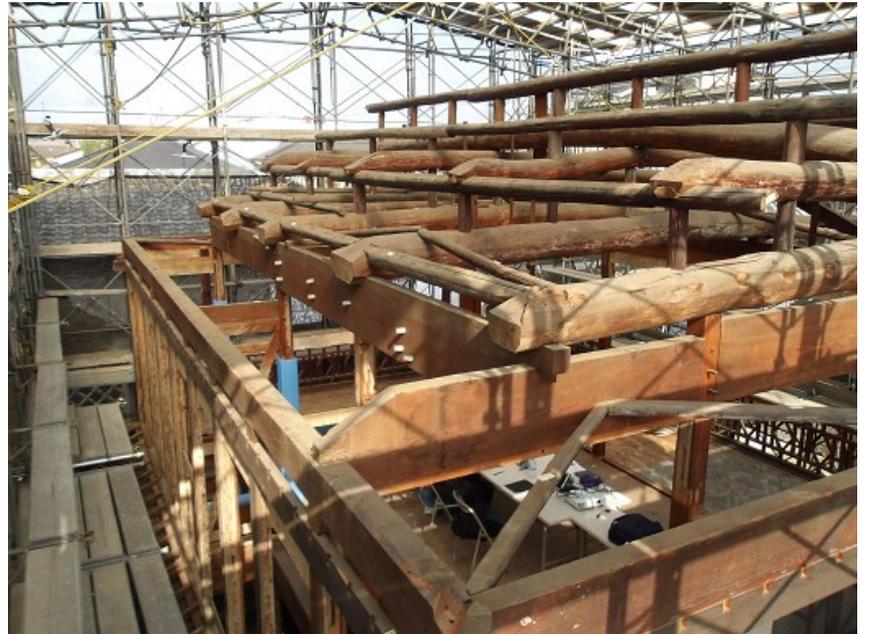
10月～11月の主な作業内容も引き続き各階の部材や屋根部の垂木なども記録し取り外していく作業を実施し、現在はほぼ建物の骨組みだけの状態になりました。以前にも紹介したように屋根に水平及び鉛直の筋交いを加えることで耐震の効果を付与していることを紹介しましたが、それ以降の調査の中で、壁の中の筋交いや手すりや欄間にボルト(ここでは棒状の長いネジ)が通し補強など耐震性が増す様々な仕掛けを発見することができ、建築当初から耐震における様々な手立てを行っていたのではないかと考えられます。

建物の骨組み

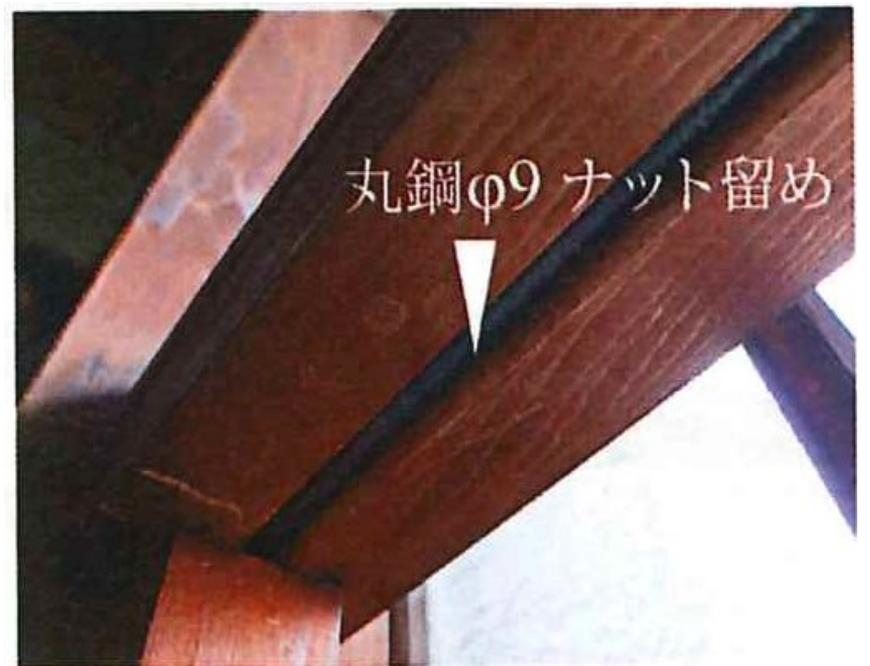
手すりの下のボルト補強
